FIRE, RESCUE & NEW CHALLENGES

SEMINAR NOVEMBER 9-10 2018

LNG-ajoneuvon tulipalo Belgiassa 2017

Accident involving LNG Truck

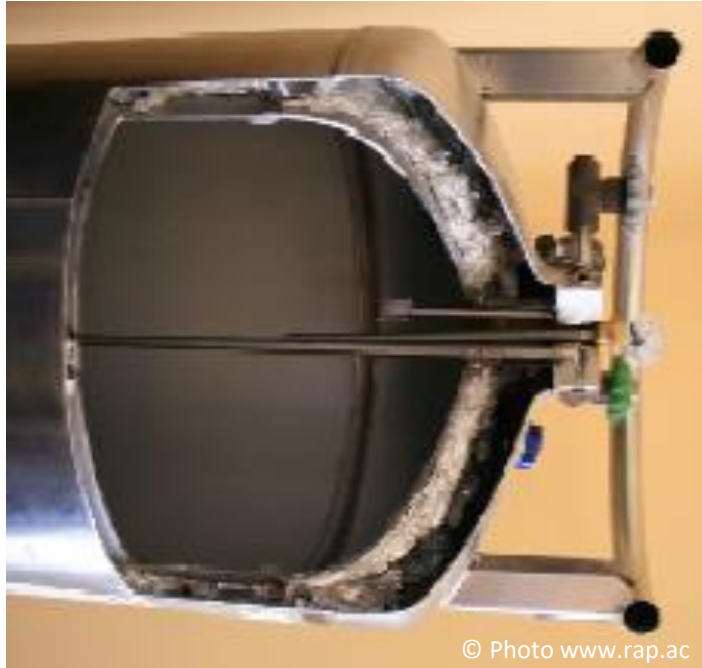
LNG tankki

- Varastoitu lämpötila: -162 °C
- höyrinpaine: 7 bar
- Dewar-säiliö: tyhjiö + perliitti (eristys)
- Ruostumatonta terästä
- Ensisijainen varoventtiili: 16 bar
- Toissijainen varoventtiili: 22 bar

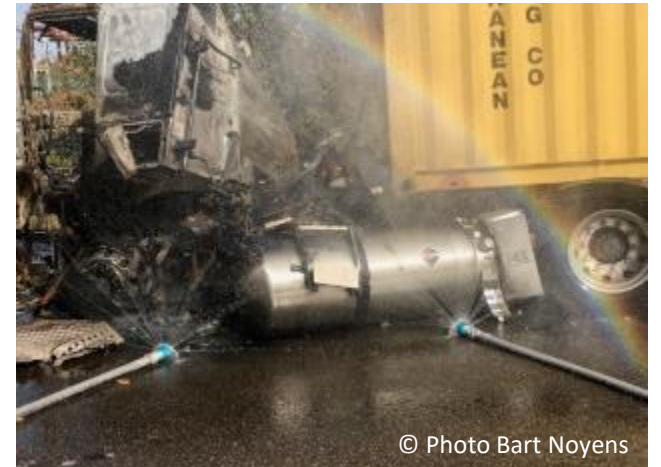
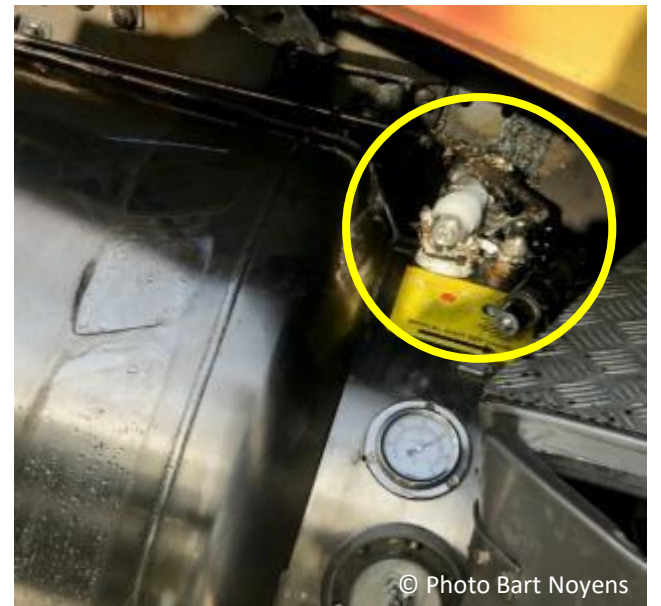
Hazmat-mestarin puhelu

“BI-fuel-auton LNG-säiliö vuotaa törmäyksen jälkeen
- 13 bar paine säiliössä -
Vesiseinät paikalleen
Ensimmäinen neuvo: ota yhteyttä Volvo-asiantuntijaan

LNG-ominaisuuksien läpikäyminen.
Neuvoi olemaan käyttämättä vettä säiliössä mahdollisen lämmitysvaikutuksen vuoksi.
Hazmat-mestari seuraa radiota ja puhelinta.

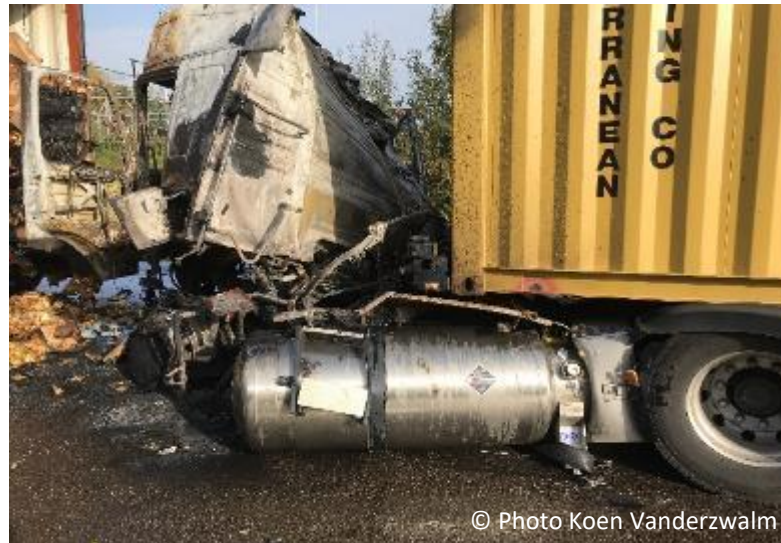
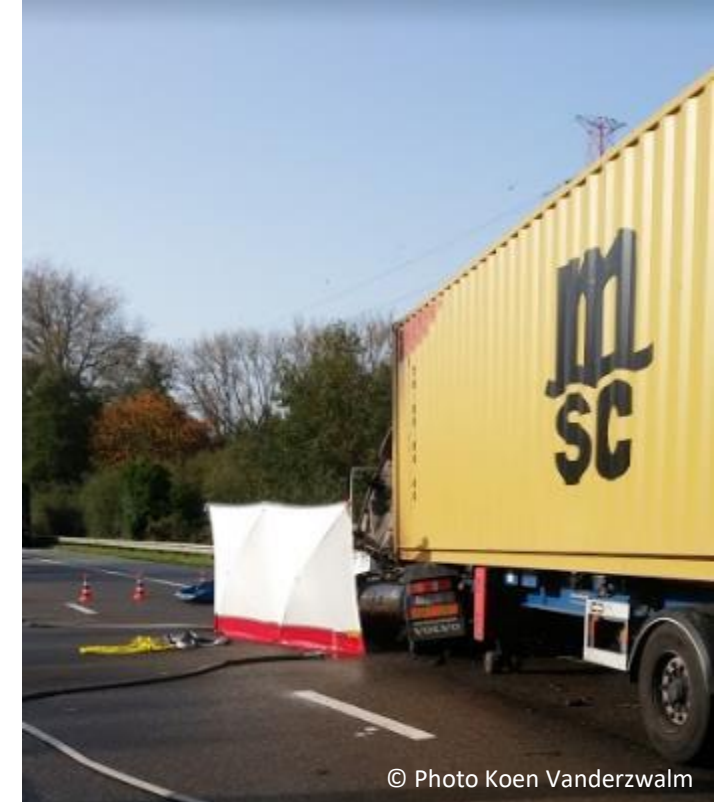
- Mekaanikkoa pyydetään sulkemaan venttiilit, mutta hänellä ei ole suojarusteita. Hän pyytää palokuntaa tekemään tämän.
- Venttiileihin ei pääse käsiksi onnettomuuden vaikutuksen vuoksi.
- Asiantuntijan saapumista päätetään odottaa ennen toimenpiteiden aloittamista.
- On suositeltavaa suojata säiliö suoralta auringonvalolta, koska tyhjiö voi olla vaurioitunut.

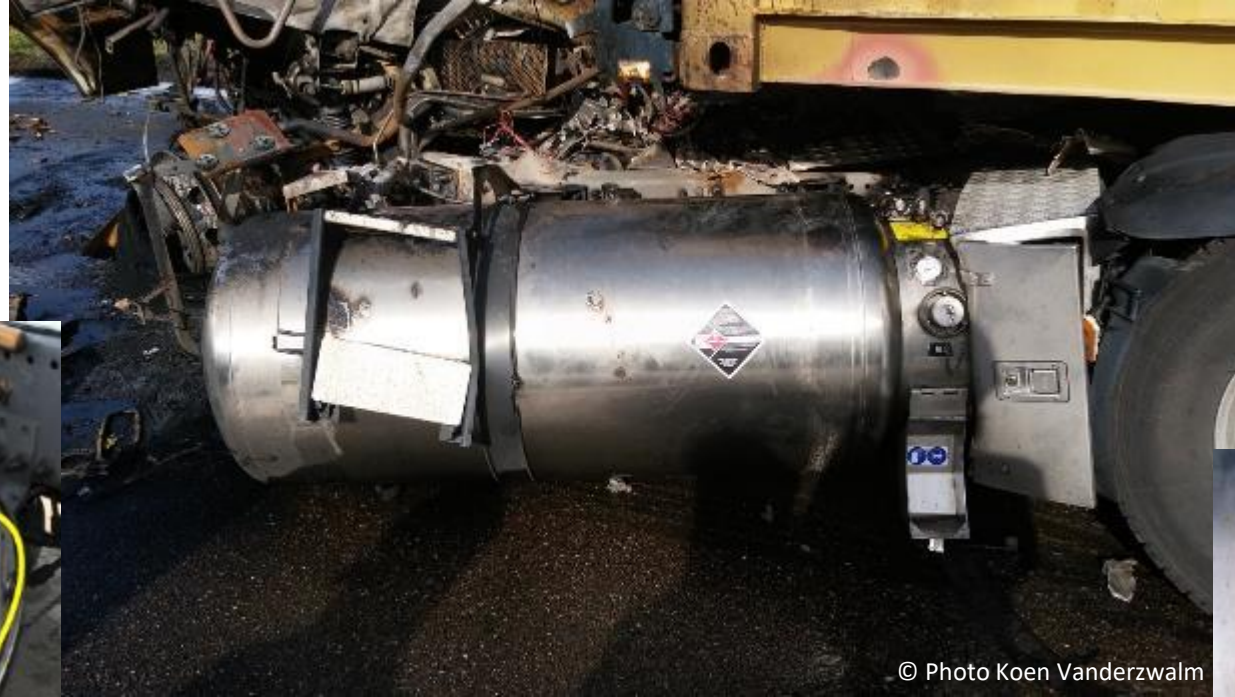
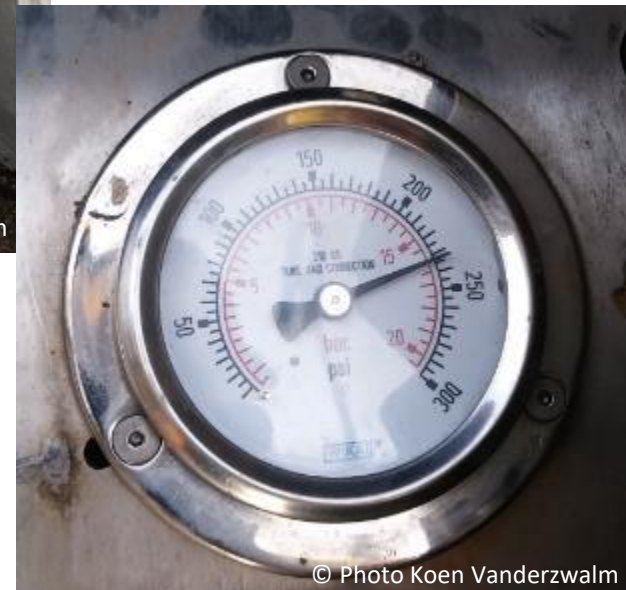
Venttiilien saavutettavuus

Säiliön paine nousee

14:32 Paine tankissa on 17baria

Yritetään lukea nestetaso lämpökameran avulla

14:49 Paineenrajoitusventtiilin ilmaus

Sensit-kaasunilmaisimen käyttö vuotojen havaitsemiseen (ppm).

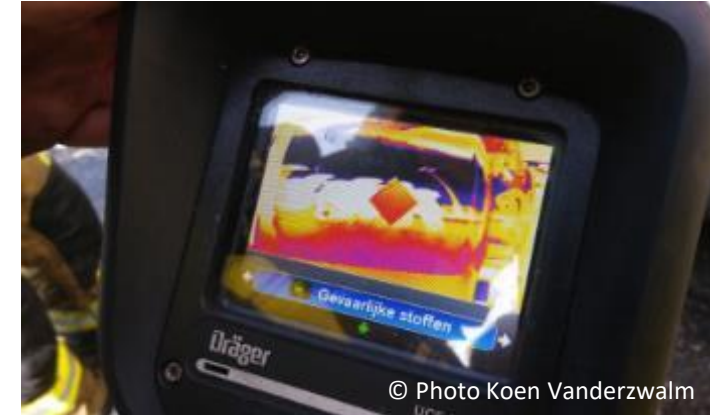
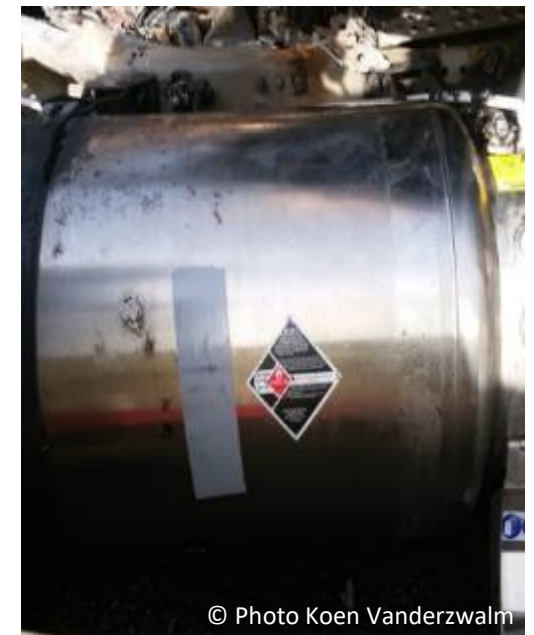
Säiliön tiedot: 400 l vesitilavuus - 180 kg kaasua.

Päätetään irrottaa molemmat putket säiliöstä:

ilmanpoistosuuttimeen (ensisijainen varoventtiili) ja moottoriin (höyrystin).

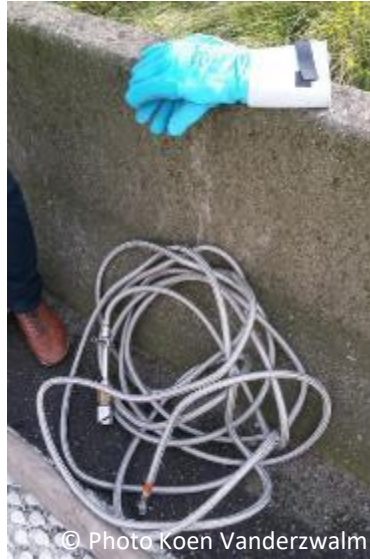
Linjojen irroitus

15:10 Irroitetaan 2 johtoa säiliöstä

Tämän toimenpiteen aikana: paineenrajoitusventtiin ilmauksen tarve nousee jatkuvaksi.

15:34 Kytetään "tuuletusletku"

Toimenpide on suoritettava kryogeenisillä käsineillä. Tämän pitäisi mahdollistaa säiliön paineen alentaminen. Tämän toimenpiteen kesto: ± 10 min. Kun letku on liitetty, tuuletusventtiili (paineen vapautus) avattiin

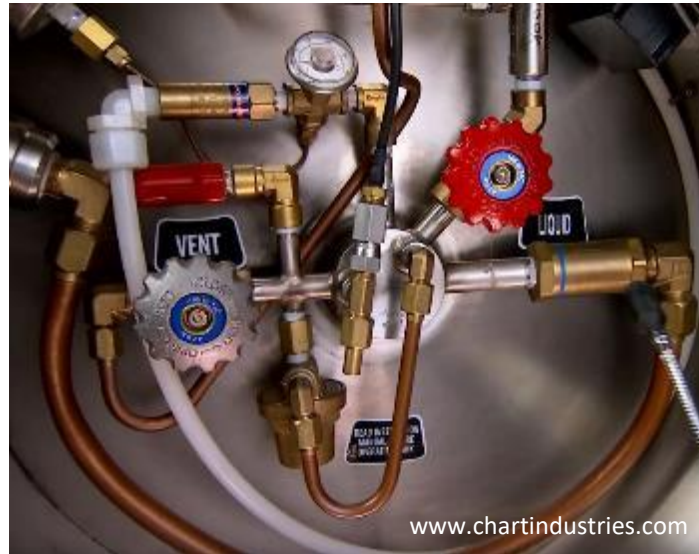
asennuksen osat

Toissijainen paineen vapautusventtiili

Manuaalinen "paineenvapautus" venttiili

Manuaalinen venttiili "imu"

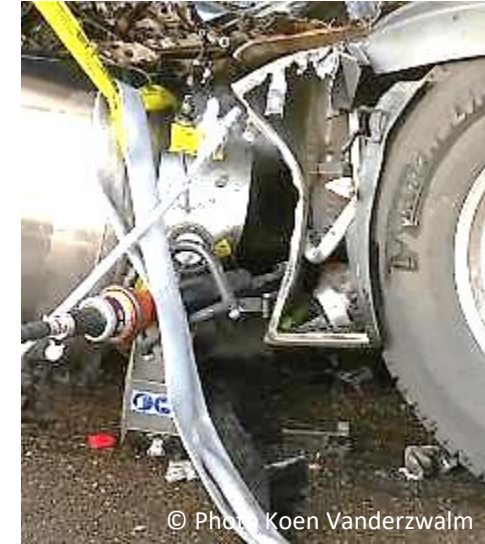
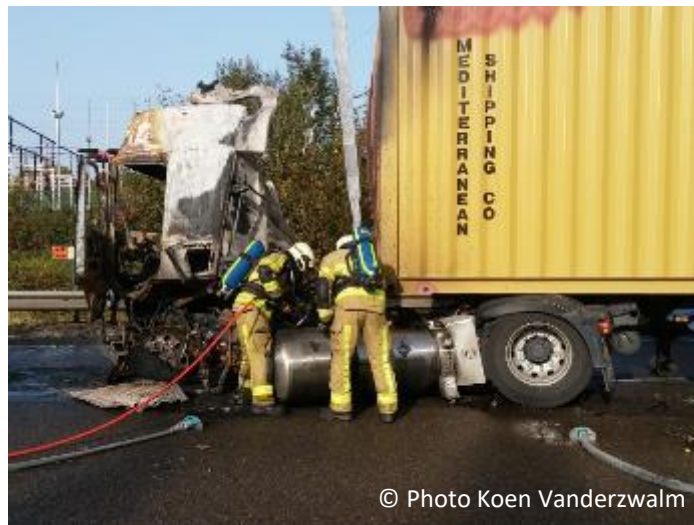
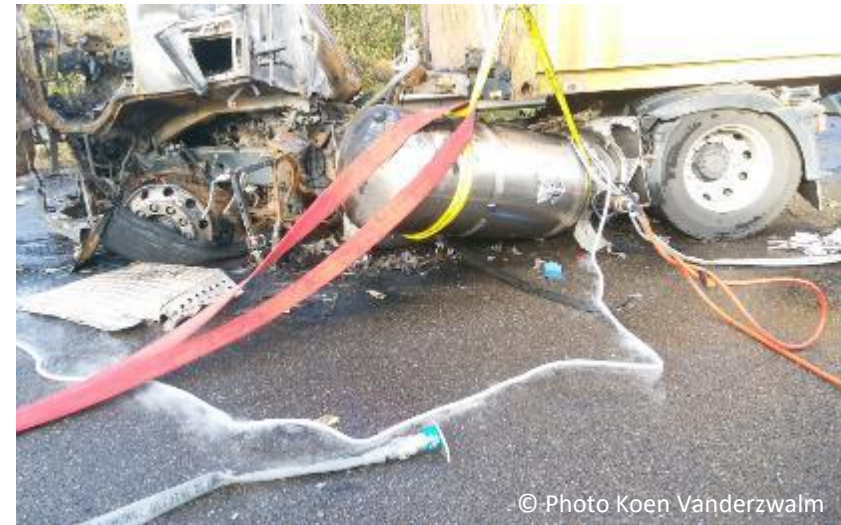
Tilan luominen venttiilien ympärille

Sammutuspari suorittaa pelastustöitä hydraulisella pelastusvälineellä, viereen on varmuudeksi selvitetty 2 vesiseinää. Näiden toimenpiteiden aikana säiliö on kiinnitetty ripustettavaksi nosturin nostamalla nostohihnoilla.

Venttiilit ovat nyt käytettävissä

Venttiilien ja suojaristikon ympärille on luotu riittävästi tilaa. Ilmausletku on kytketty ja ilmanpoistiventtiili avattu.

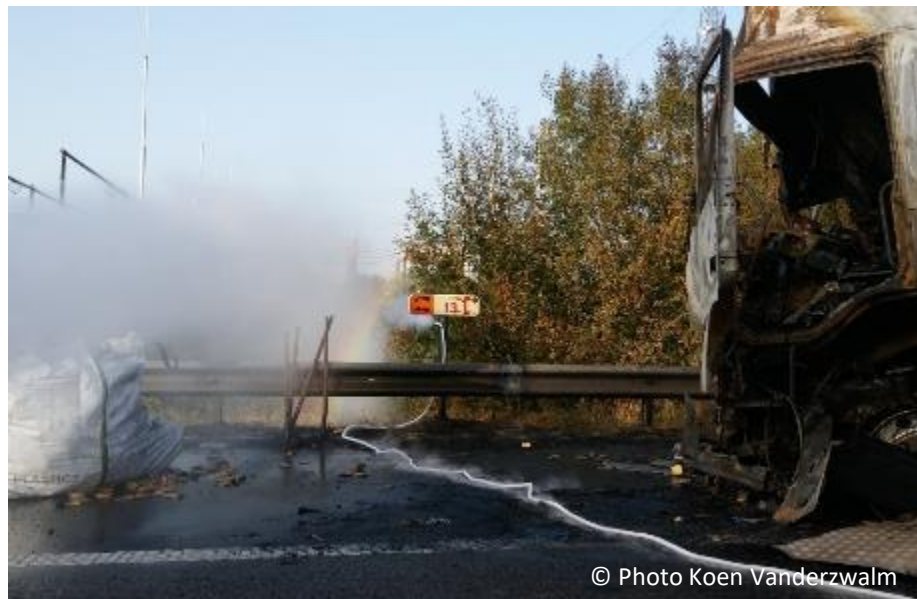
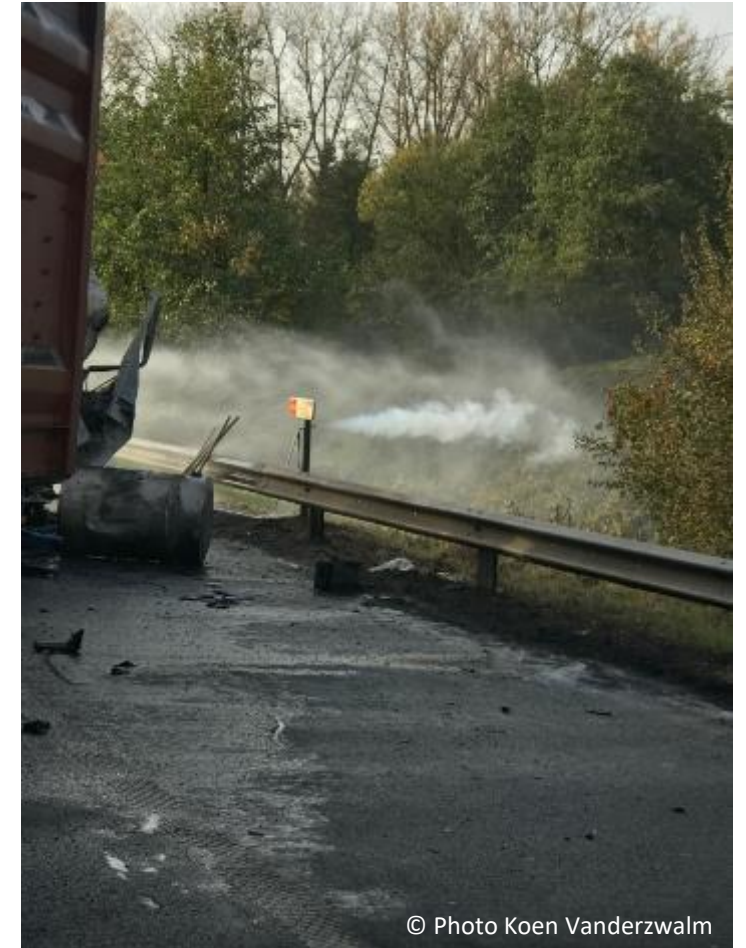
Säiliön paine on laskenut 12 baariin

Tuuletusletku suljetaan uudelleen. Paineenrajoitusventtiili ei aukea enää. Säiliön tuuletuksen aikana tien varrella oleva letkun pää on kiinnitetty liikennemerkkiin. Vesisuihku seuraa purkautuvaa LNG:tä maastoon.

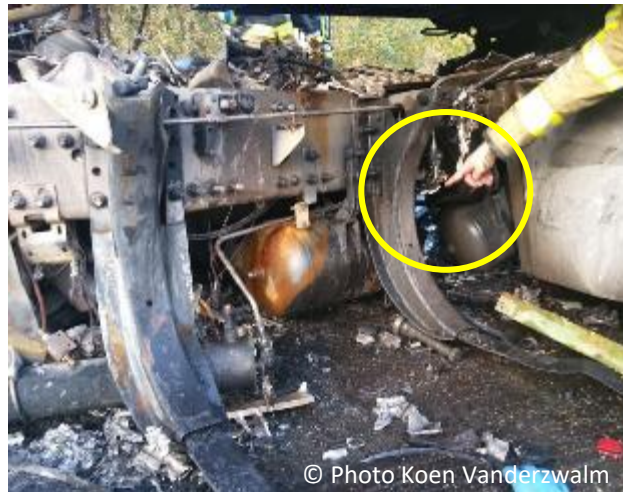
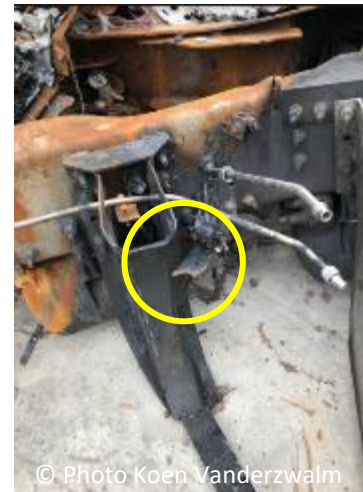
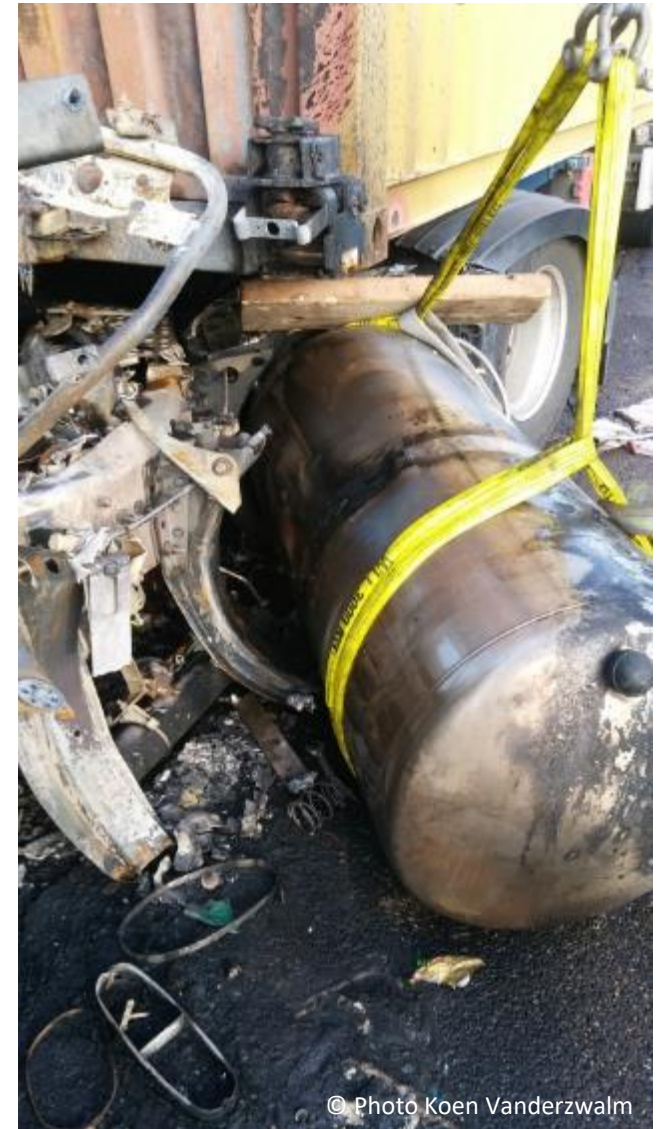
tankin poistaminen autosta

Säiliötä irrotetaan hydraulisen levittimen ja leikkurin avulla. Suojaustaso; paloasu+paineilmalaite.

Säiliön takaosassa rungossa on metallinen tankinkiinnikepala, joka vaikeuttaa työnkulkua. Se osoittautuu säiliön kaatumisen estolaitteeksi.

Säiliö purettu rungostaan

Siirretään nosturilla tien varteen.

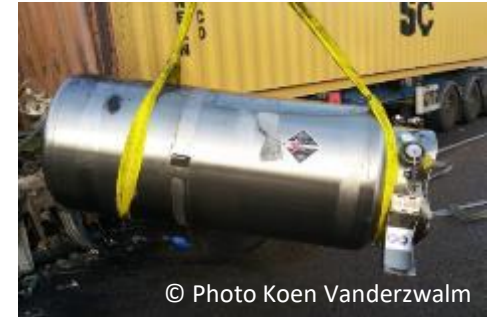
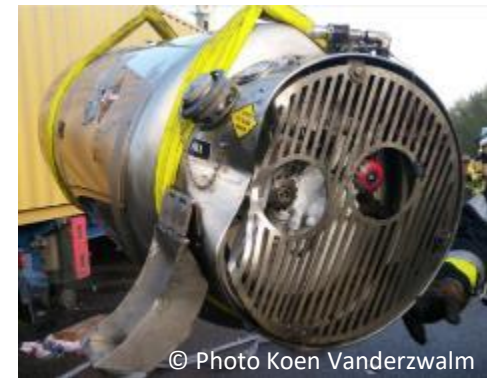
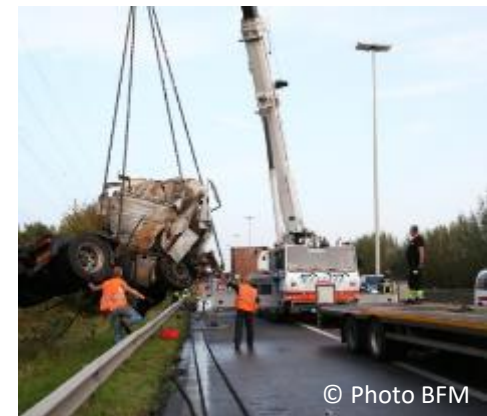
Tilanteen vakauttaminen/purkaminen

Ilmanvaihtoletku on jälleen avattu, jotta LNG voi virrata tiellä hallitusti. Nostaminen on alkanut. Kun perävaunua siirrettiin, kuorma-auto irtosi nosturista ja putosi 4 m alaspäin siellä missä LNG-säiliö aiemmin oli.

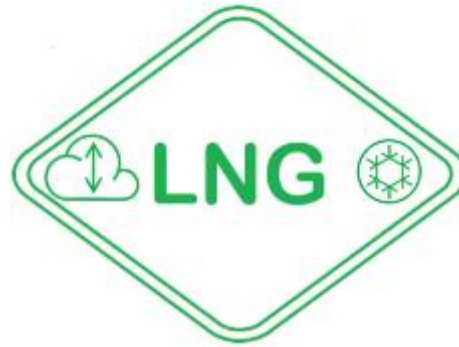
- TÄYTTÖTASO / PAINE?
- Voidaan lukea vain ohjaamosta

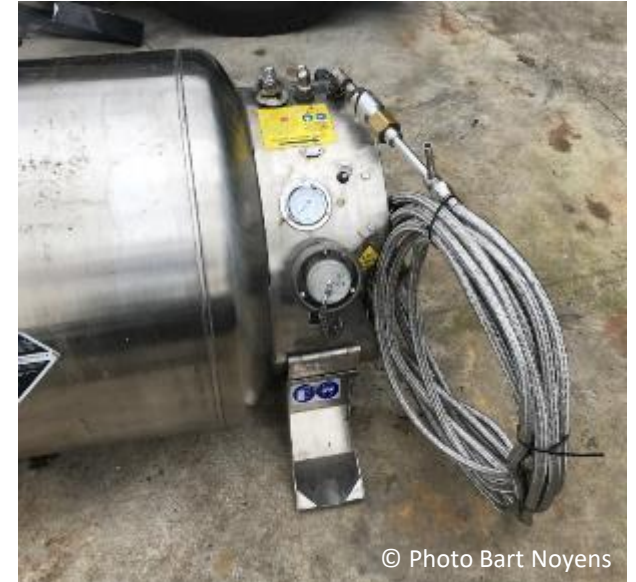
- Komponenttien saavutettavuus
 - Manuaalisiin venttiileihin ei päässyt
 - Täytyykö tehdä enemmän tilaa säiliön ja pyörien väliin?
 - Suljetun luukun A rakentaminen
- LNG-säiliön sivulle:
→ venttiileihin pääsee hätätilanteessa

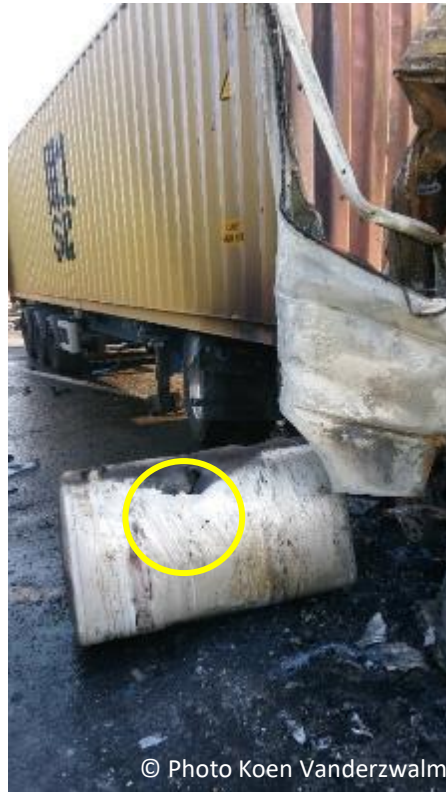
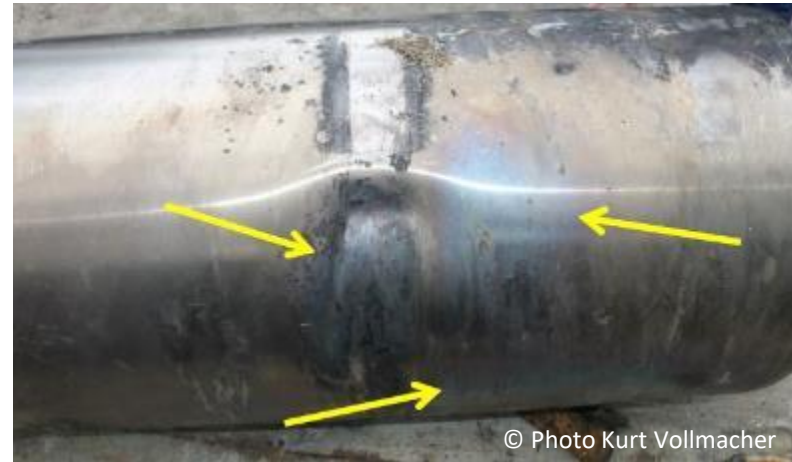
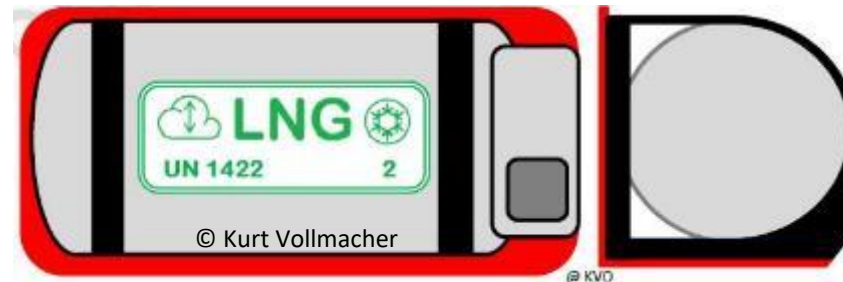
- Lämpösäteilylle altistettu LNG-säiliö
- Täyden palon vaihe ohjaamossa + polttoainetta, joka vuotaa rikkoutuneesta dieselsäiliöstä
- Voisiko paksun inox-levyn asentaa LNG-säiliön suojaamiseksi lämpösäteilyltä?
