| <b>Työryhmä/komissio</b> | <b>Hazmat Commission / Vaarallisten aineiden komissio</b> |
| <b>Kokousajankohta ja –<br/>paikka</b> | 11.5.2023 - 13.5.2023 Mulhouse, Ranska |

## **CTIF:N VAARALLISTEN AINEIDEN KOMISSION KOKOONTUMINEN MULHOUSESSA RANSKASSA 11.5. - 13.5.2023**

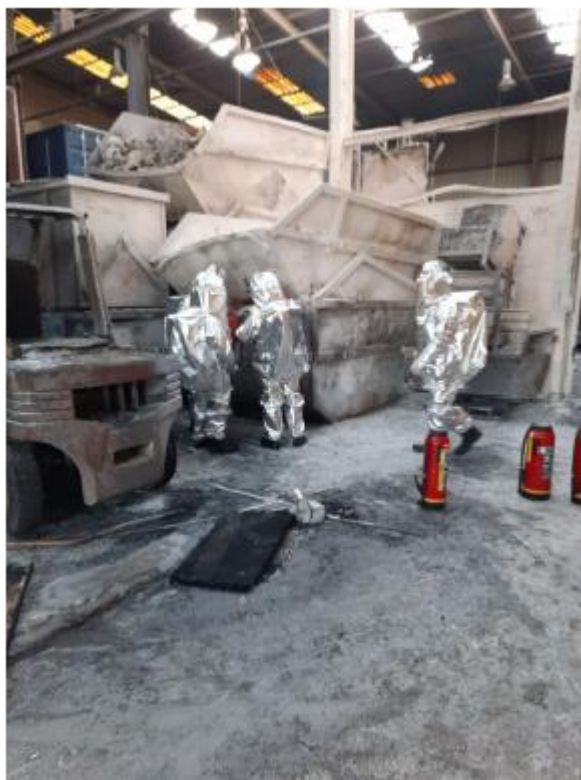
14.12.2022 sattui voimakas palo metallitehtaalla. Onnettomuudessa paloi jäänteitä kierrätetystä magnesiumista. Sammutusta yritettiin useita kertoja siinä onnistumatta. Palavan materiaalin ominaisuudet ja palon voimakkuus estivät onnistuneen sammutuksen. Sammutuksesta luovuttiin ja annettiin palavan materiaalin palaa hallitusti loppuun suojaten ympäröiviä alueita.

*Kuva 2 Magnesiumpalon jälkiraivausta.*

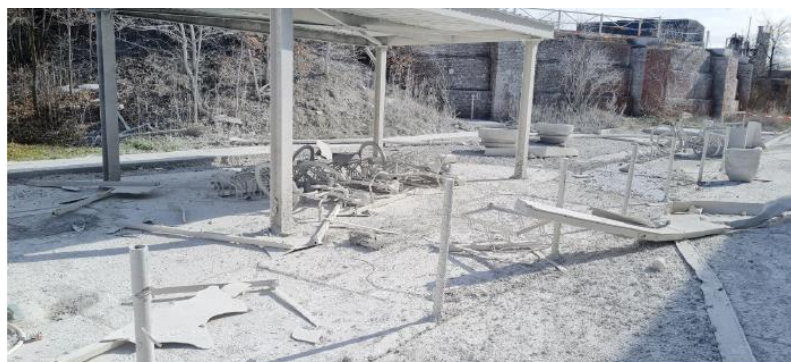
Metallinkierrätys-tehtaalla sattui vakuumirekan räjähdys 11.3.2023. Auto oli tapahtumahetkellä lastaamassa kalsiumoksidia. Räjähdys itsessään ei levittänyt onnettomuusvaikutuksia esim. tulipalon muodossa ympäristöön. Paineaalto vahingoitti ympäröiviä rakennelmia. Onnettomuudessa menehtyi yksi henkilö ja yksi loukkaantui vakavasti. Onnettomuuden syytä tutkitaan. Alustava epäily on kemiallinen reaktio.

*Kuva 3 Räjähdysten jätteitä.*

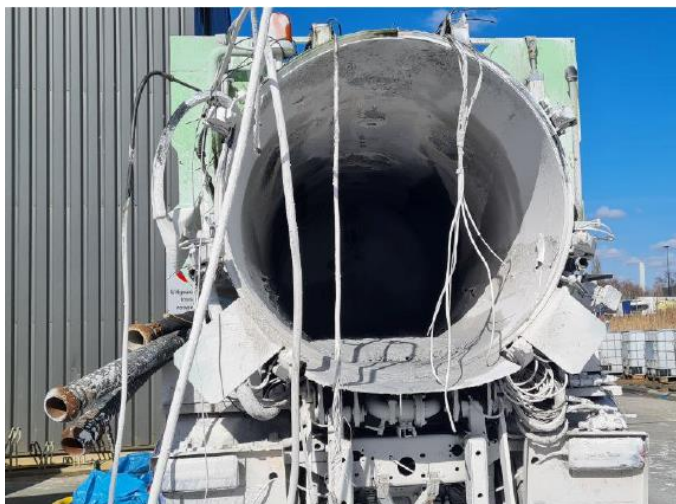
Kuva 4 Auton säiliö onnettomuuden jälkeen.

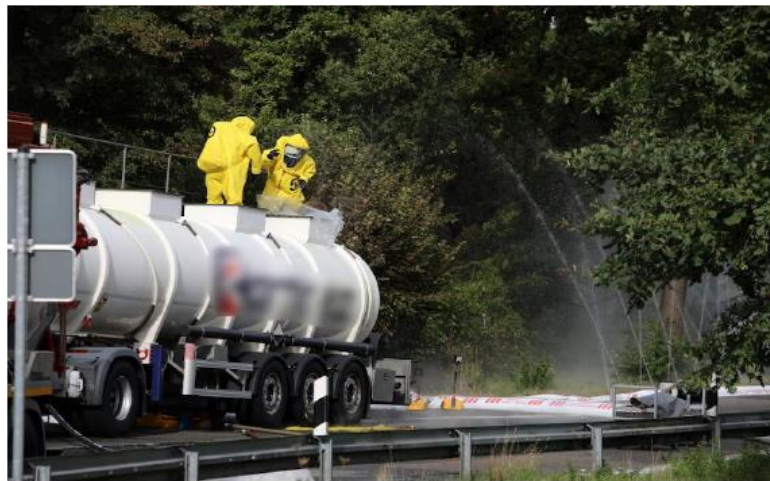
Wickert kertoi A3-moottoritiellä Kölnin ja Frankfurtin välillä sattuneesta onnettomuudesta. Suolahappoa kuljettavassa rekassa oli vuoto. Viallinen tankki vuoti suolahappoa tielle, eikä vuotokohtaa saatu tiivistettyä. Lisäksi, hitsausseama oli torjunnan kannalta hankalassa paikassa. Purun aikana happoa vuoti pumpun letkujen päälle.

Kuva 8 Vuotava säiliö.

Onnettomuuden aikana jouduttiin käyttämään kolmea eri pumppua niiden alkaessa vuotaa hapon epäpuhtauksista johtuen. Operaatio kesti yli 30 tuntia.

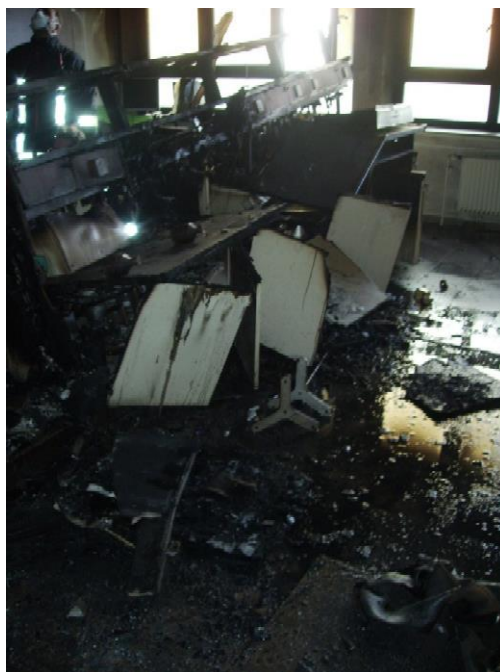
Laboratoriossa sulamispisteen määrittämiseen käytettävä tuubi laitettiin epähuomiossa väärään jäteastiaan sen ollessa vielä kuuma. Yön aikana muut jäteastiassa olevat materiaalit syttyivät ja palo

aiheutti vesiputken hajoamisen. Laboratorio kärsi merkittävät vesivahingot.

Kuva 9 Laboratorio kärsi merkittävät vahingot.

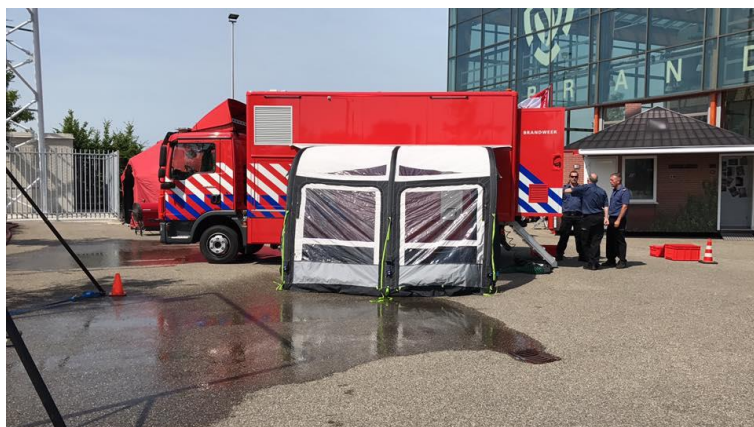
Häädädekontaminaatio tehdään ensimmäisen pelastusyksikön toimesta. Kaikissa pelastusyksiköissä on kyvykkyys ko. toimenpiteisiin. Perustason dekontaminaatioyksiköitä on sijoitettu vähintään yksi kaikille "turvallisuusalueille" (Safety Region, vrt. Suomen hyvinvointialueet). Perustason yksikköä käytetään, mikäli onnettomuudessa on osallisena 2-3 liikuntakyvyttöä potilasta tai 10 toimintakykyistä potilasta.

Kuva 12 Perustason dekontaminaatio-yksikkö.

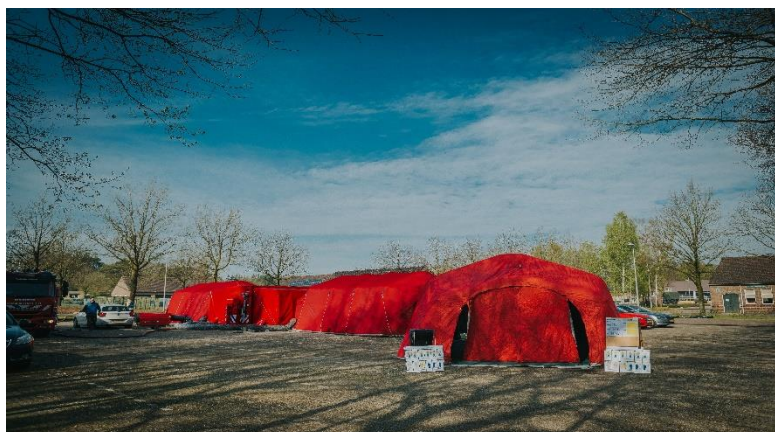
Potilasmäärältään vaativammassa onnettomuudessa käytetään laajan mittakaavaan dekontaminaatio-yksikköä, joka pystyy teoriassa käsittelemään 12 liikuntakyvyttöä tai 90 toimintakykyistä potilasta tunnissa.

Kuva 13 Laajan mittakaavan yksikkö.

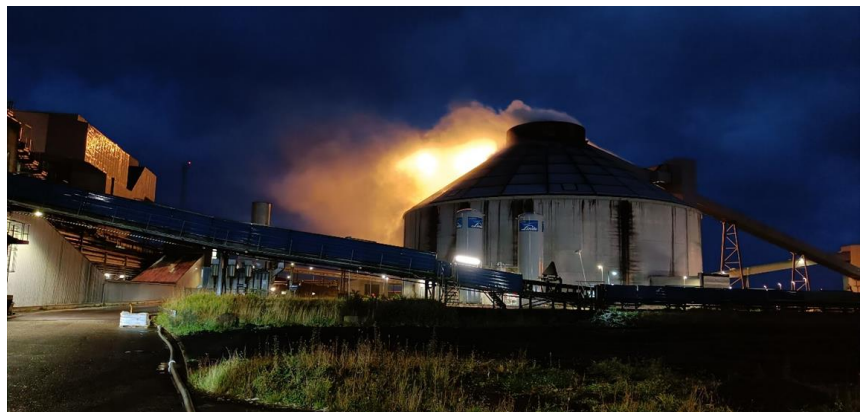
Onnettomuus tapahtui voimalaitoksella Studstrupin alueella lähellä Århusin kaupunkia 22.9.2022.

Kuva 15 Pellettisiilon palo.

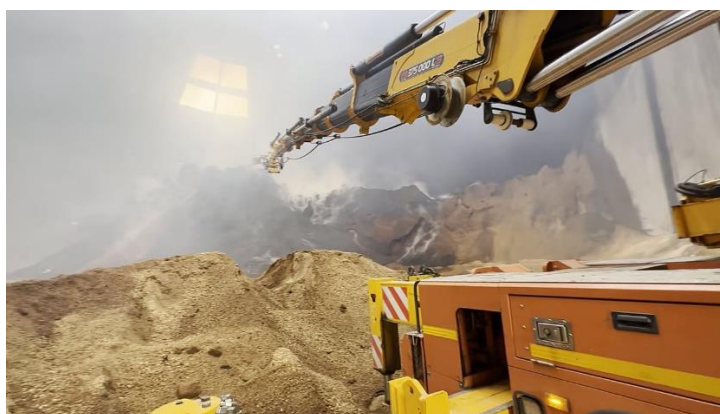
Palon sammutukseen käytettiin mm. teleskooppista vartta, jolla pellettejä työnnettiin siilossa alaspäin, kaukokäyttöistä puskutraktoria pellettien poistamiseen sekä suurta murskainta palavien pellettien sammutukseen. Tulipalon syyksi epäillään liian suurta pellettien varastointimäärää, jolloin tuotteen oma paino/paine aiheutti kuumia alueita ja itsesyttymisen.

Kuva 18 Teleskooppinen varsi.

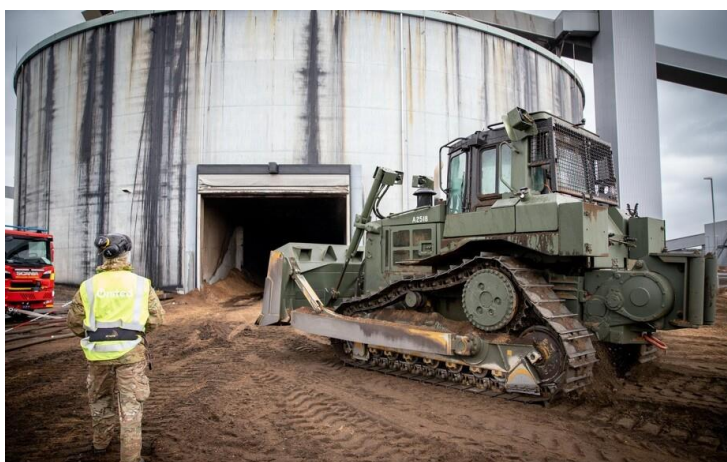
Kuva 19 Kaukokäyttöinen puskutraktori.

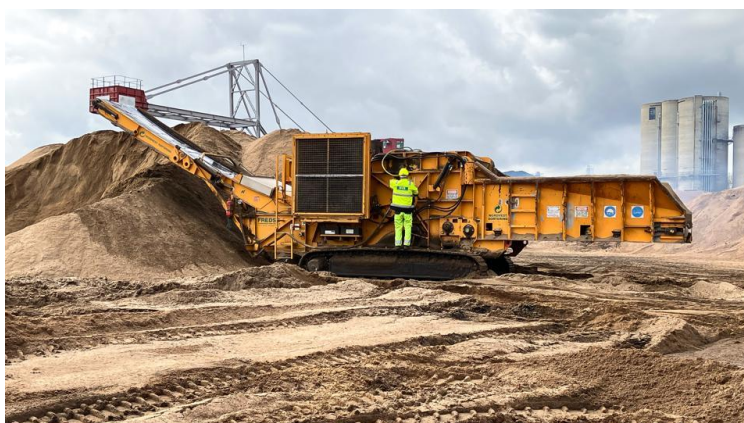
Kuva 20 Murskain.

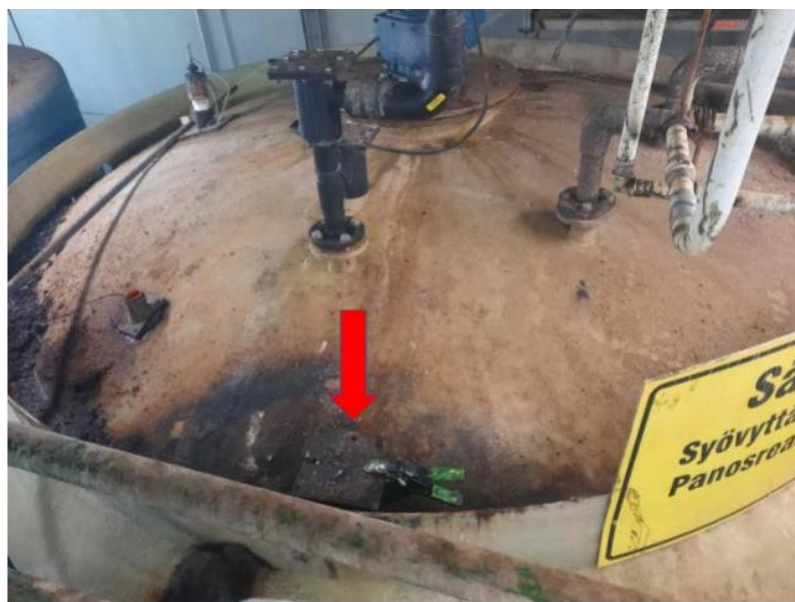
Onnettomuuteen johtanut tapahtumaketju käynnistyi, kun reaktorisäiliöön kiinnittynyttä sakkaa yritettiin poistaa fluorivety- ja typpihappoa sisältäneellä sekahappojätteellä. Sakan ja sekahappojätteen välisessä reaktiossa syntyi myrkyllisiä kaasuja, jotka levisivät avoimen näytteenottoyhteen kautta reaktorisäiliöstä prosessihalliin. Kaasuille altistui kaksi työntekijää, joista toinen menehtyi.

Kuva 23 Näytteenottoyhde.

Laitoksen tuotantoprosessissa käsiteltävät nestemäiset metallisuolaliuokset ja neutraloitavat happo- ja emäsjätteet olivat toistuvasti aiheuttaneet vaikealiukoisien sakan kertymistä reaktorisäiliöihin. Sakan kertymiseen oli yritetty vaikuttaa tekemällä prosessimuutoksia ja erilaisia puhdistustoimenpiteitä. Vakiintunutta toimintatapaa sakan poistamiseen ei ollut käytössä, eikä tätä työtä ollut ohjeistettu. Työntekijät ryhtyivät ennalta suunnittelemattomasti poistamaan sakkaa samassa prosessissa käsiteltävällä sekahappojätteellä, josta aiheutui vaarallinen reaktio.

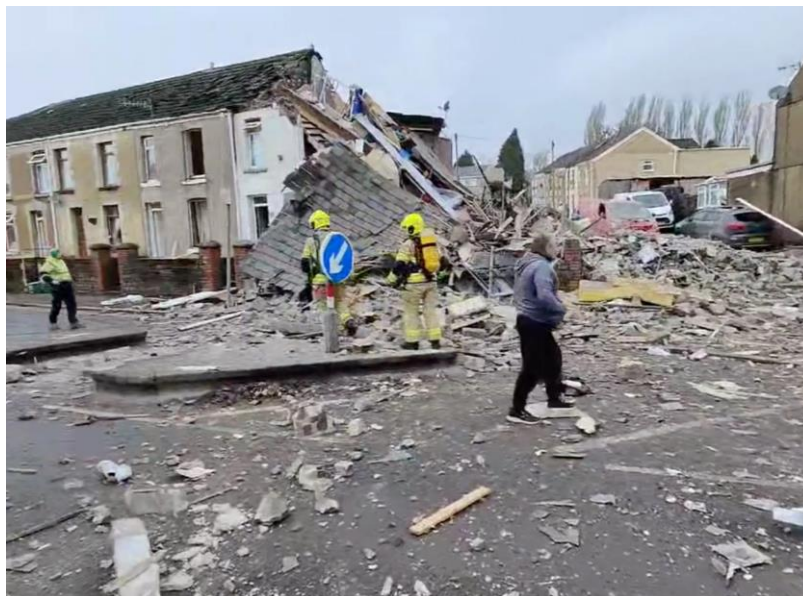
Swansean asutusalueella tapahtui räjähdys 13.3.2023. Onnettomuus vaati yhden hengen ja kolme muuta toimitettiin sairaalaan. Tapauksen tutkinta on vielä kesken.

*Kuva 25 Räjähdys aiheutti massiivisia vahinkoja.*

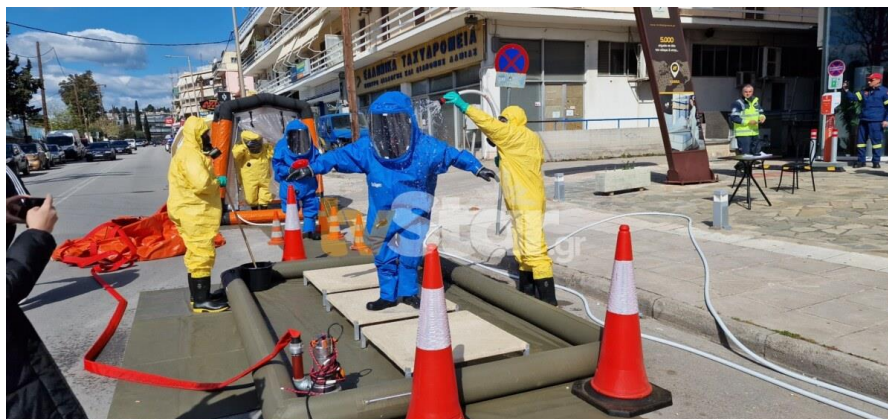
Harjoituksen jälkeen tärkeitä havaintoja oli mm. se, että viemäreitä ei suljettu, joten puhdistukseen käytettävä vesi valui viemäriin. Puhdistuslinjaston sijainti tulee ennalta suunnitella, jotta potilaiden ja pelastushenkilöstön puhdistus onnistuu mahdollisimman sujuvasti.

Kuva 27 Puhdistuslinjasto.

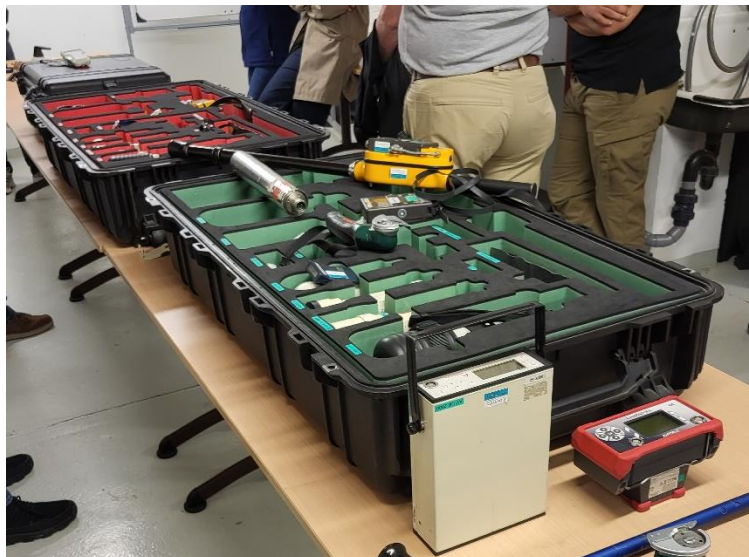
Jäsenistön raporttien lisäksi tutustuimme Mulhousen paloasemaan ja siellä sijaitsevaan kalustoon. Lisäksi pidimme työpajan, jossa kävimme läpi radiologisten lähteiden tunnistamiseen liittyvää kalustoa ja toimintatapoja.

Kuva 32 Mittaus- ja tunnistuskalustoa.
