# CTIF NEWS

## Extra follow-up

### Hur väl är vi förberedda?

### Garbage truck (sopbil) explosion in Indianapolis 27 January 2015

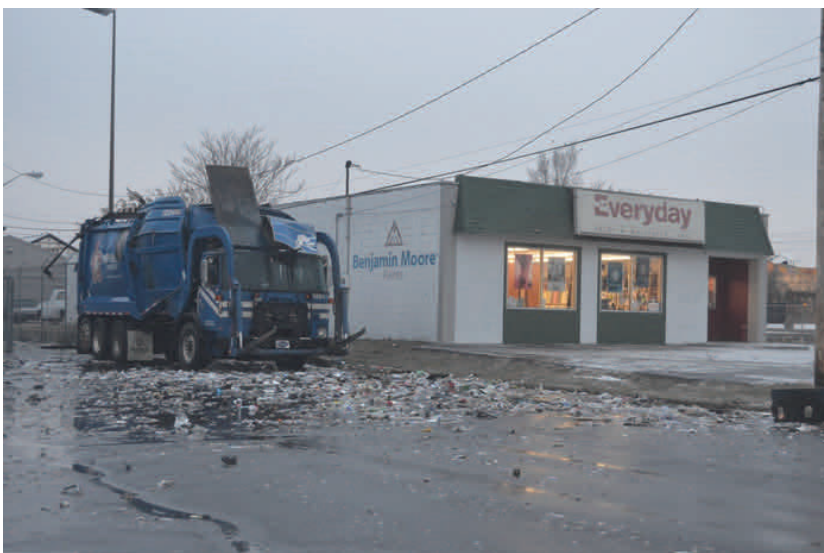
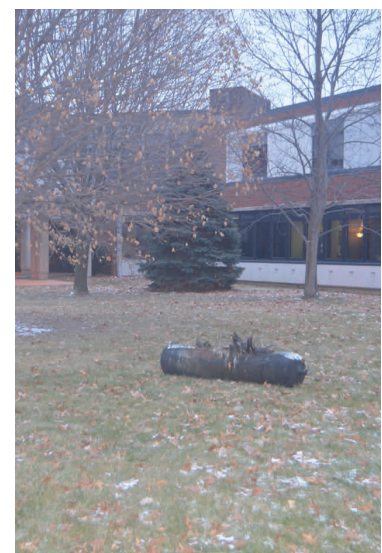
Den första enheten på plats, fick information om att branden omfattade behållare med komprimerad gas och begärde förstärkning kl. 05:45.

En vattenstråle med förhöjt flöde sattes in för att kyla behållarna och för att begränsa branden.

Tanexplosionen inträffade kl. 06:06.

Splitter slungades iväg c:a 1.2 kilometer från platsen för explosionen, en CNG cylinder landade framför en närbelägen skola.

Brandmän träffades av splitter, men den enda noterade skadan var en muskelbristning. Soppilen fick avsevärda skador medan närliggande byggnader bara fick mindre skador.

**Erfarenheter, (utdrag):** Från ett taktiskt perspektiv, om ett fordon är utrustat med CNG behållare och briner kraftigt, skall brandpersonalen upprätta ett riskområde och inte närma sig fordonet, alltså låt fordonet brinna. En minimum radie för evakuering om 90 skall upprätthållas vid en sådan händelsetyp. Vid den här händelsen, landade en behållare 1,200 meter bort. Do not approach from either the front or the side of the vehicle. If necessary, approach a CNG vehicle fire from a 45° angle.

Om PRD Pressure Release Device (tryckavlastningsanordningar) har utlösts, spruta inte vatten, utan låt branden brinna ut.

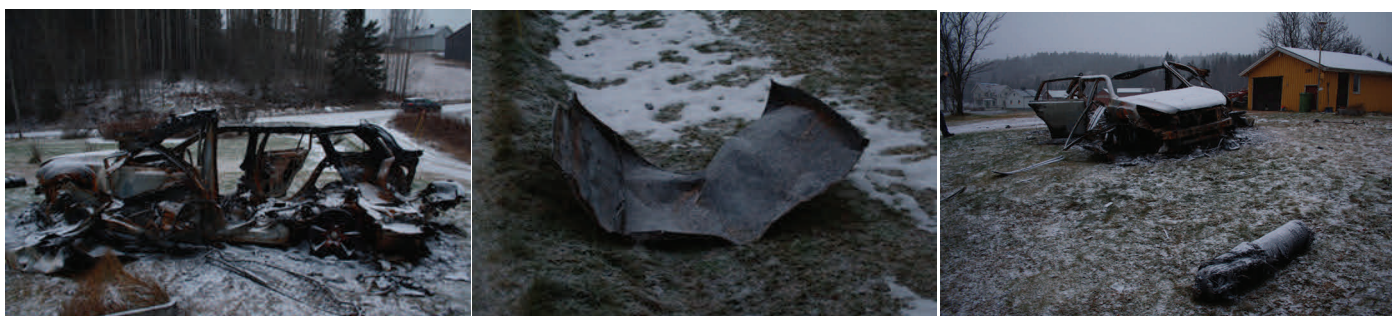
**Gasdriven bil exploderade i Kramfors, Sverige 16/11 2016**

Explosionen sprängde bort bilens tak som landade c:a 1 meter från en av brandmännen.

Bilen hade börjat brinna och sedan exploderade den, det var en gasdriven bil.

Vi avvaktade och lät den brinna färdigt innan vi avslutade släckningsarbetet.

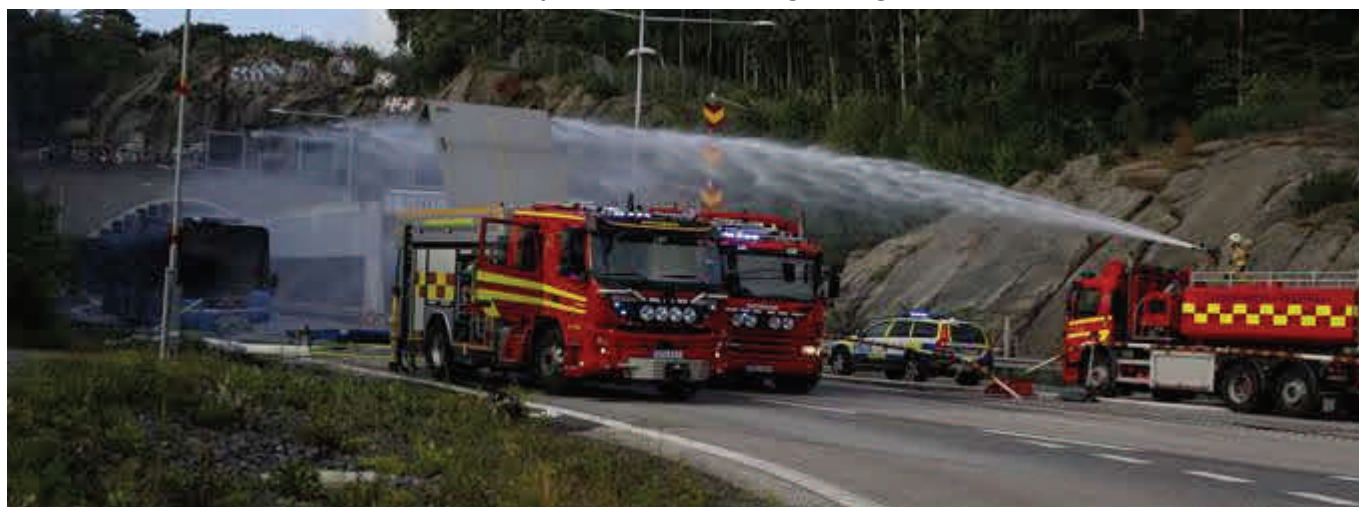
**Gasdriven buss exploderade i Göteborg, Sverige 2016-07-12**

En gasdriven buss började brinna efter att ha passerat en tunnel i Göteborg. Den hade 15 passagerare ombord som lyckades ta sig ur bussen. Under Räddningstjänstens insats, exploderade bussen. Två brandmän fick lätta skador.

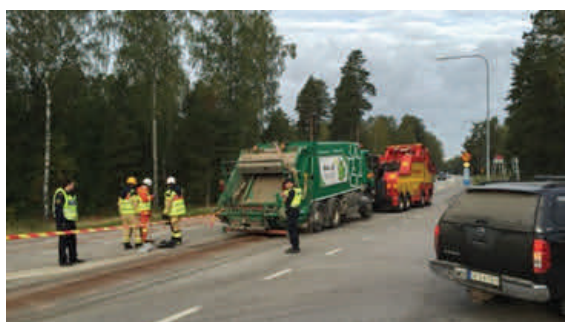
### Sopbil exploderade utanför Katrineholm, Sverige 2016-09-22

Vid tiotiden på kvällen var en sopbil på väg till garaget efter att ha tankats med biogas. En gasbehållare exploderade. Personerna i förarhytten chockades, men blev inte skadade.

*Vraket bogserades iväg den följande morgonen.  
Foto: Robin Persson/SVT*

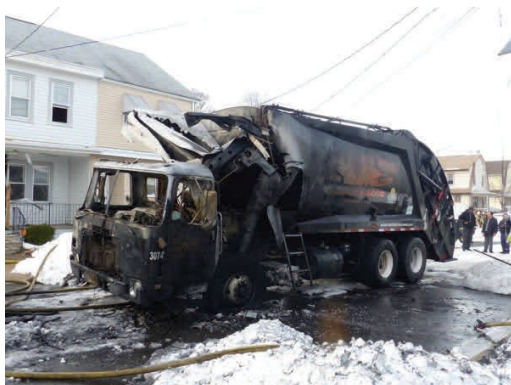
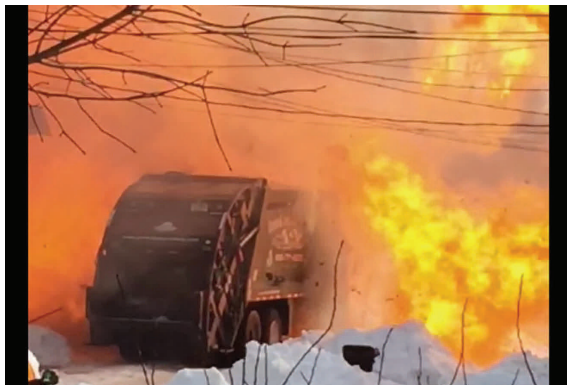
### Sopbil exploderade i New Jersey, USA 2016-01-26

HAMILTON – Efter att ha börjat brinna på en gata i Hamilton exploderade en sopbil och sprängde ett hål i ett närliggande hus. Inga människor skadades.

En av fordonets fyra naturgasstankar exploderade i branden och slungades framför Doris Pattley's hem på Fitzrandolph Street, alldeles vid Lalor Street. Hamilton brandmännen Leonard Pope och Steve Lykes hade just evakuerat Pattley från baksidan på hennes hus, när fordonet exploderade. Explosionen slungade splitter in i ett andra hus tvärs över gatan från Pattley's och slet upp ett hål i taket. Fönsterrutorna skadades på två andra närliggande byggnader.
